# Qualitätsmanagement zur Vermeidung von Korrosionsprozessen in hydraulischen Systemen

# Forschungsprojekt “Korrosion in hydraulischen Systemen”

## Risiko Korrosion in Heiz- und Kühlsystemen

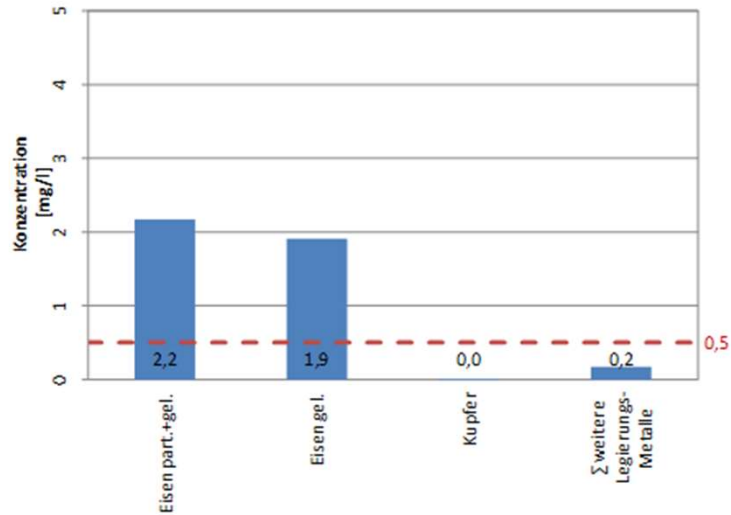
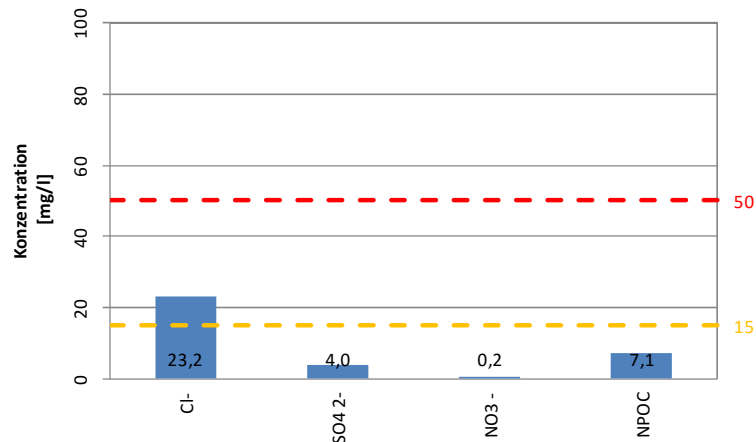
Im Kühlsystem finden Korrosionsprozesse in einem nicht zu vernachlässigendem Umfang statt.

In der Folge konnte im Umlaufwasser partikuläres und gelöstes Eisen vorgefunden werden.

Ursächlich ist die Verwendung unbehandelten Leitungswassers.

| | Bewertung | Bemerkung |
|---|---|---|
| Sensorwerte | hoch | Die sehr hohe Korrosionsrate weist auf akut ablaufende Korrosionsprozesse hin. |
| Gelöste Metalle | hoch | |
| Partikuläre Metalle | hoch | |
| Salze u. Nährstoffe | grenzwertig | Der relativ hohe Chloridgehalt begünstigt Korrosion |

- Ersatz des Umlaufwassers durch VE-Wasser
- Ggf. Einbau eines Filters
- Wiederholung dieser Untersuchung in einem Jahr oder -zur kontinuierlichen Überwachung- den Einbau eines FeQuan-Sensors

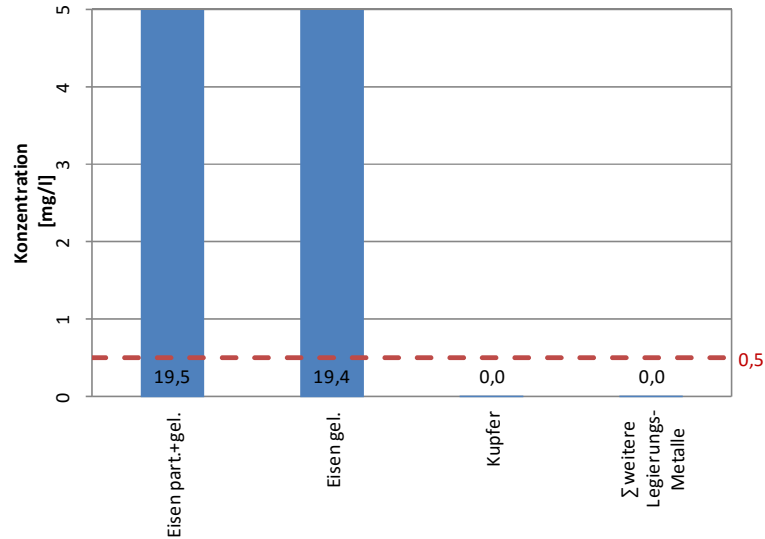
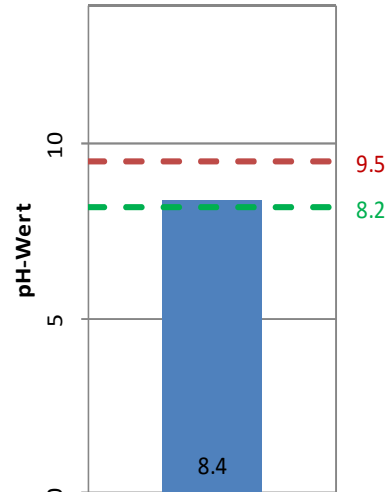
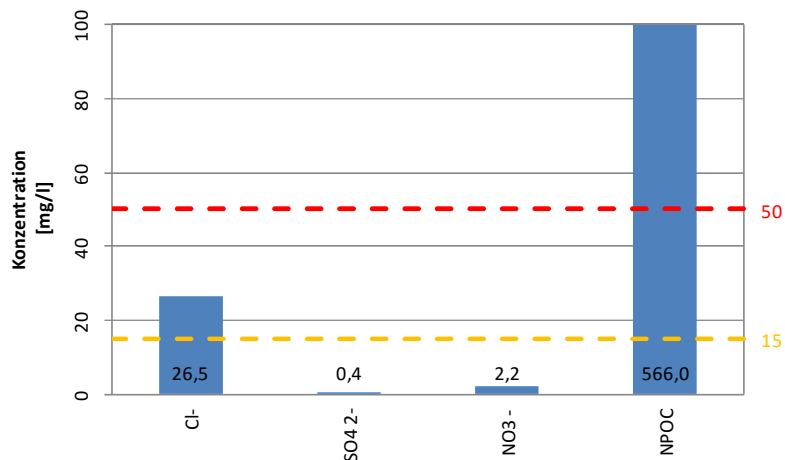
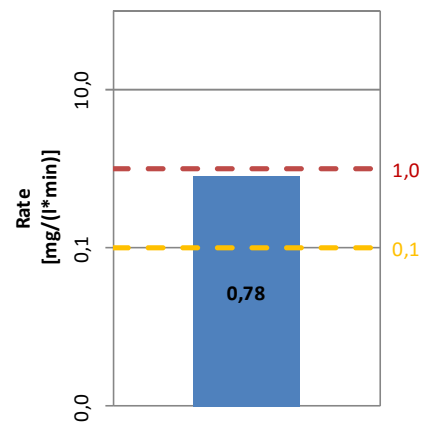
# Fallbeispiel 1: Falsch angewendeter Inhibitor in Heizsystem

Im Heizsystem finden akut Korrosionsprozesse statt. Der Molybdän- / Phosphatinhibitor ist vermutlich zu gering dosiert und insgesamt ungeeignet.

Es konnten erhebliche Mengen gelöster, deaktivierter Korrosionsprodukte nachgewiesen werden. Bei Sauerstoffeintritt bilden sich jedoch dennoch laufend feste Korrosionsprodukte, die die Anlagenfunktion beeinträchtigen können.

Ursächlich für die Korrosionsvorgänge ist vermutlich die Verwendung nicht aufbereiteten Wassers und falsche Anwendung eines Inhibitors. Der pH-Wert ist zu niedrig. Die Füllung mit vollentsalztem Wasser wird empfohlen.

| | Bewertung | Bemerkung |
|---|---|---|
| Sensorwerte | hoch | Sehr hohe Leitfähigkeit, grenzwertiger pH-Wert, ablaufende Korrosionsprozesse |
| Gelöste Metalle | hoch | Der Gehalt an primären Korrosionsprodukten ist trotz des Einsatzes behandelten Wassers sehr hoch. |
| Partikuläre Metalle | grenzwertig | Der Gehalt an sekundären Korrosionsprodukten ist aufgrund von Sauerstofflimitierung gegenüber dem Gehalt an gelösten Metallen gering, eindringender Sauerstoff führt jedoch direkt zur Bildung sekundärer Oxidationsprodukte, die sich ablagern oder ausgefiltert werden. |
| Salze u. Nährstoffe | grenzwertig | Die Verwendung entsalzten Wassers ist durch den erhöhten Gehalt an Chlorid ein Risikofaktor für Korrosion |
| Härtebildner | hoch | Durch die Nachspeisung unaufbereiteten Wassers ergibt sich ein zu hoher Härtegrad, der aufgrund des Inhibitoreinsatzes zwar nicht zu Steinbildung führen muss. |

- Austausch des Füllwassers gegen VE Wasser
- Wartung der Filter
- Wiederholung dieser Untersuchung in einem Jahr oder -zur kontinuierlichen Überwachung- den Einbau eines FeQuan-Sensors

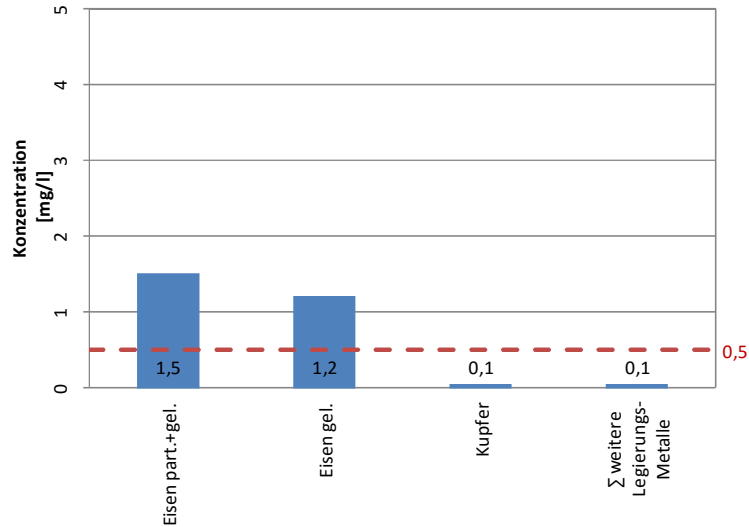
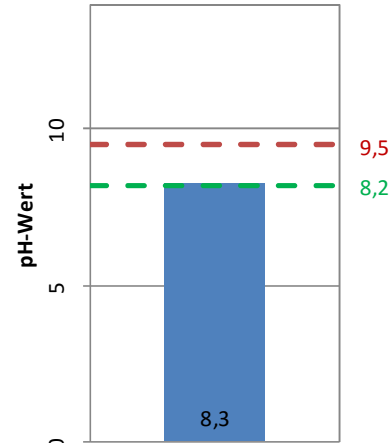
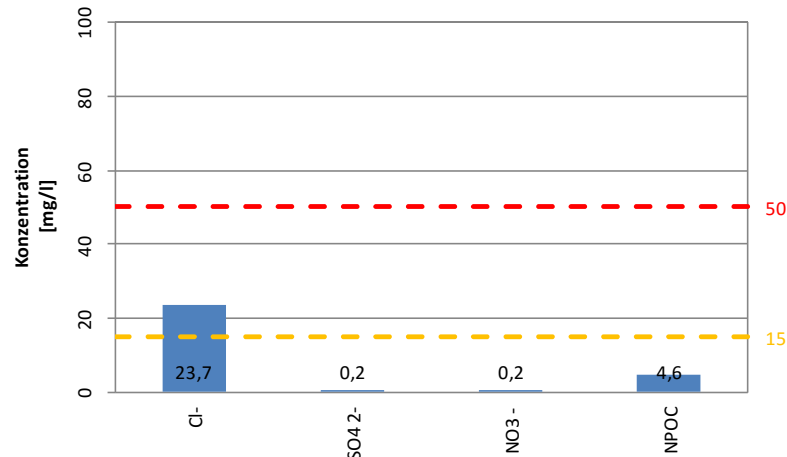
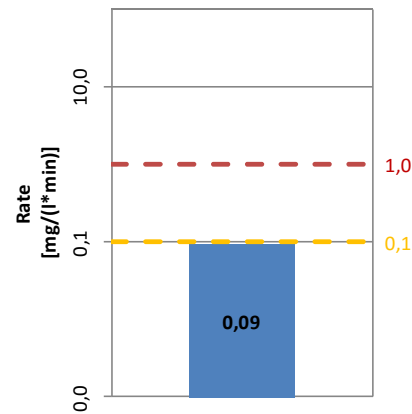
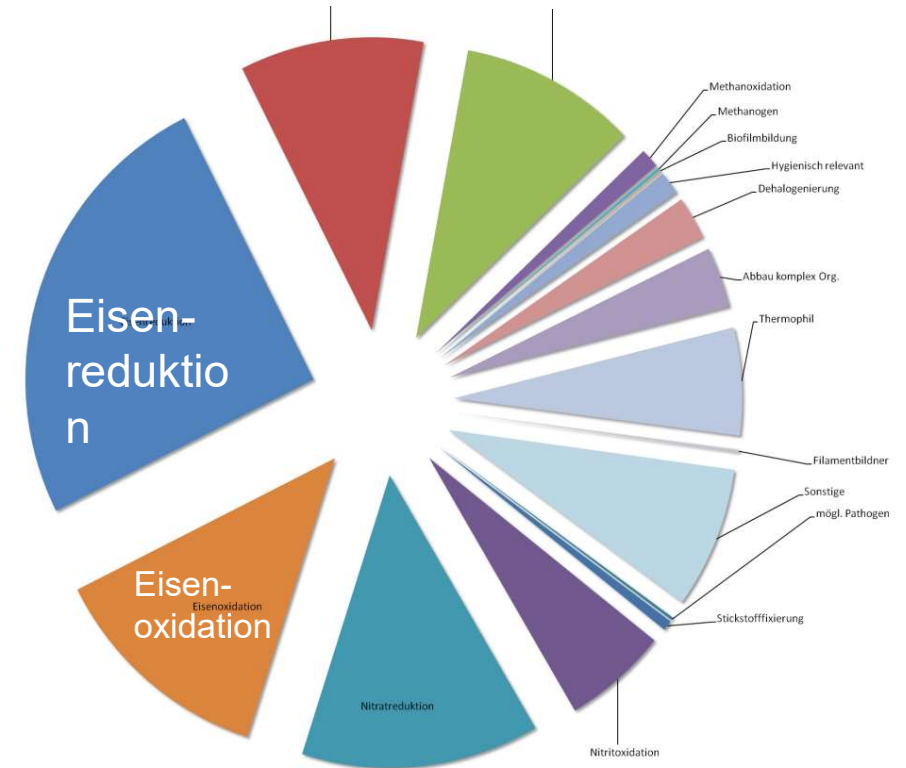
## Fallbeispiel 2: Mikrobielle Korrosion in einem Kühlsystem

Im Kühlsystem finden erhebliche Korrosionsprozesse in statt.

Es konnten erhebliche Mengen gelöster und ungelöster Korrosionsprodukte angewiesen werden.

Ursächlich für die Korrosionsvorgänge sind die hohe Leitfähigkeit sowie der grenzwertig geringe pH-Wert des Umlaufwassers

Aufgrund der Salz- und Kohlenstoffgehalte laufen zusätzlich mikrobiologische Prozesse ab.
