## Branderpakking vervangen bij Nefit Turbo 32

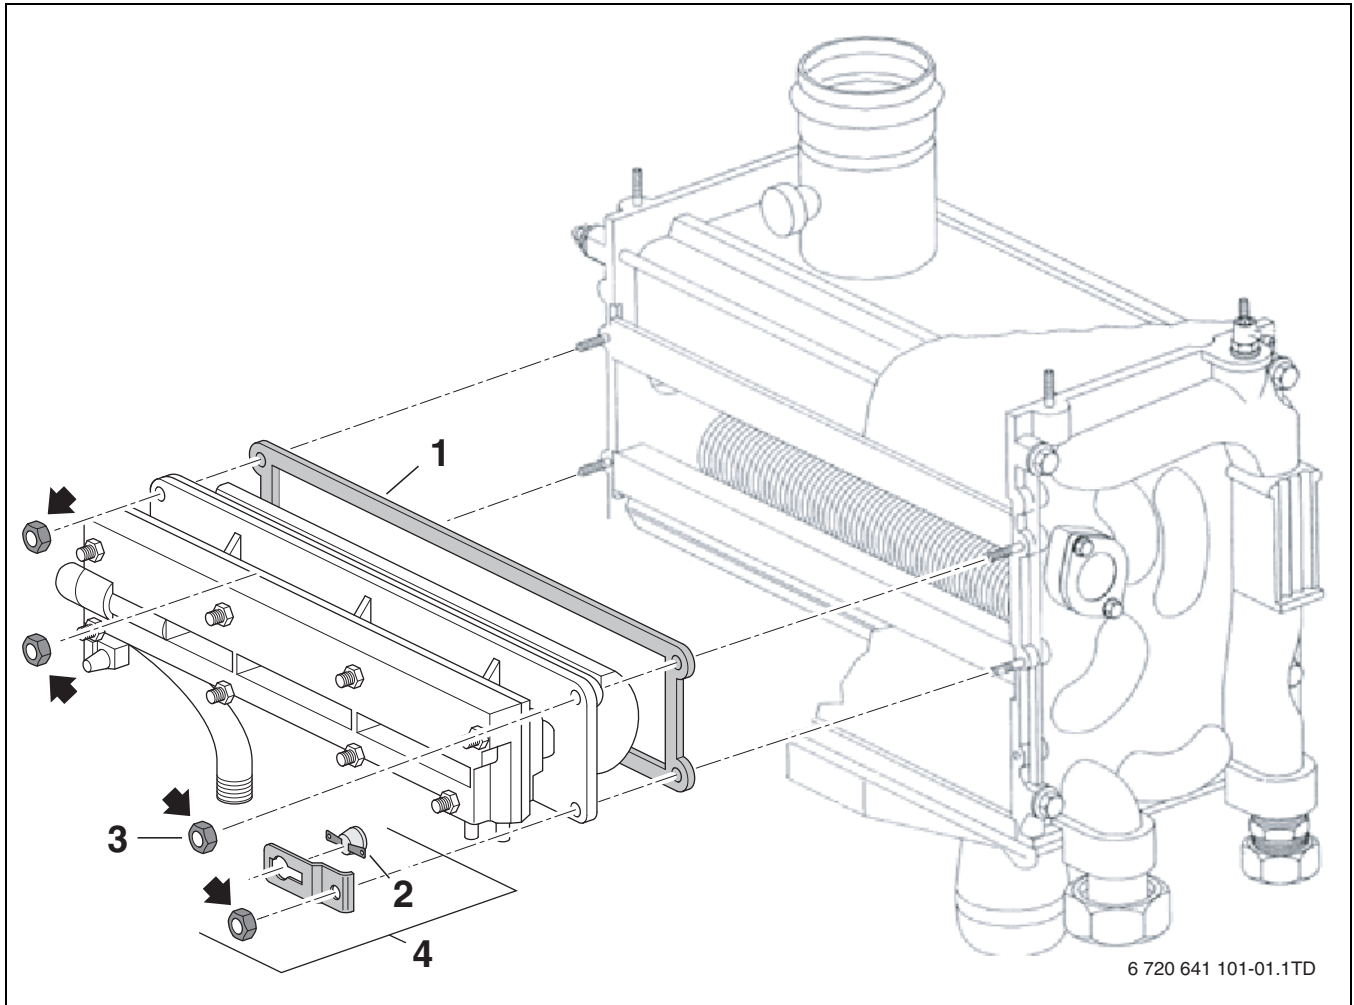
**WAARSCHUWING:** controle op branderthermostaat.

► Controleer of er een branderthermostaat [2] op de brander gemonteerd is. Deze moet altijd aanwezig zijn!

► Controleer of **alle 4 moeren** [3, zie pijlen] op de brander correct gemonteerd zijn.

- Vervang de branderpakking [1] en monteer de branderthermostaat [2] terug op de brander.
- Controleer de brander op gasdichtheid.

- Bestel bij Nefit de branderthermostaatset **78010** [4].

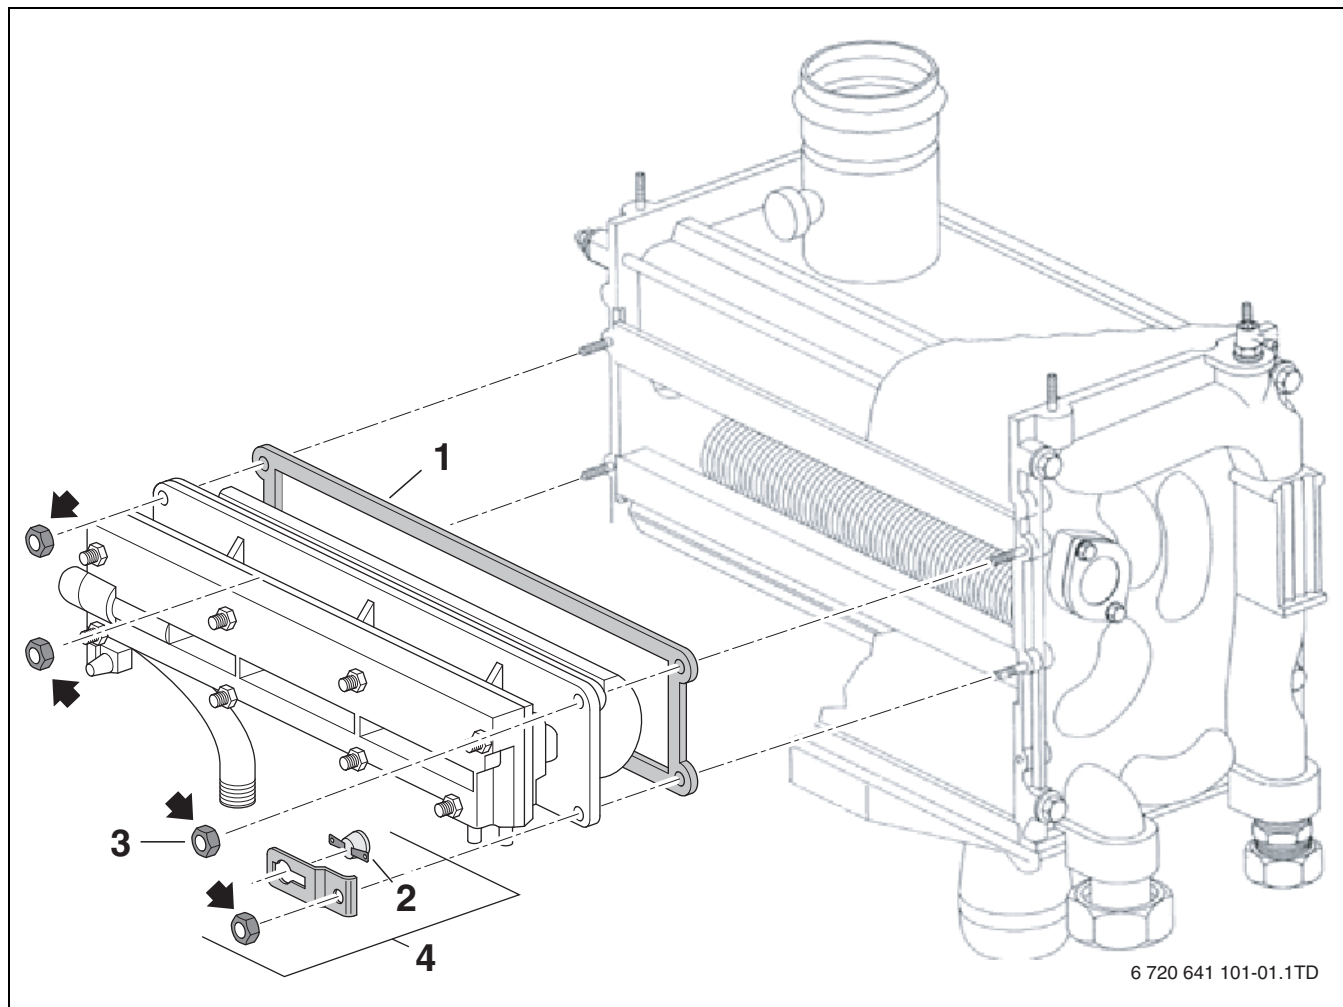
6 720 641 101-01.1TD

**WAARSCHUWING:** controle op branderthermostaat.

► Controleer of er een branderthermostaat [2] op de brander gemonteerd is. Deze moet altijd aanwezig zijn!

► Controleer of **alle 4 moeren** [3, zie pijlen] op de brander correct gemonteerd zijn.

- Vervang de branderpakking [1] en monteer de branderthermostaat [2] terug op de brander.
- Controleer de brander op gasdichtheid.

- Bestel bij Nefit de branderthermostaatset **78010** [4].
